Asbestinventarisatetest

Duinenweg 539_229, 8430 Middelkerke

Attestnummer : 20260505-000507.000

Uitgegeven op : 05.05.2026

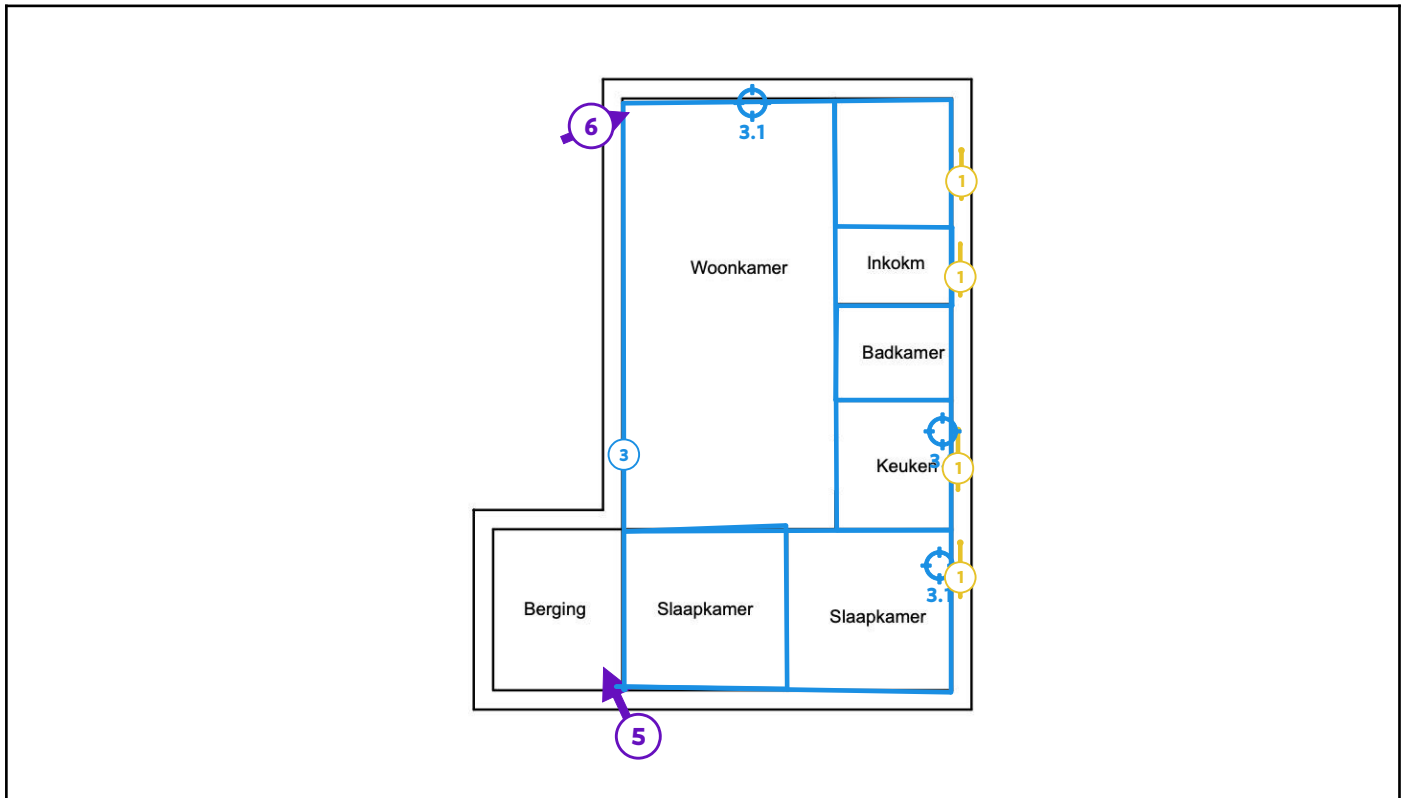
Plan 1.1: Bungalow

Beschrijving	Type	Actie
1. Mastiek	Asbestmateriaal	Zorgvuldig beheren
3. Pleisterwerk wanden	Geen asbest	-
3.1 Code: MM01	Mengmonster	-
5. CV-ketel (niet verdacht)	Overige ruimte of materiaal	-
6. Rookgaskanaal (niet verdacht)	Overige ruimte of materiaal	-

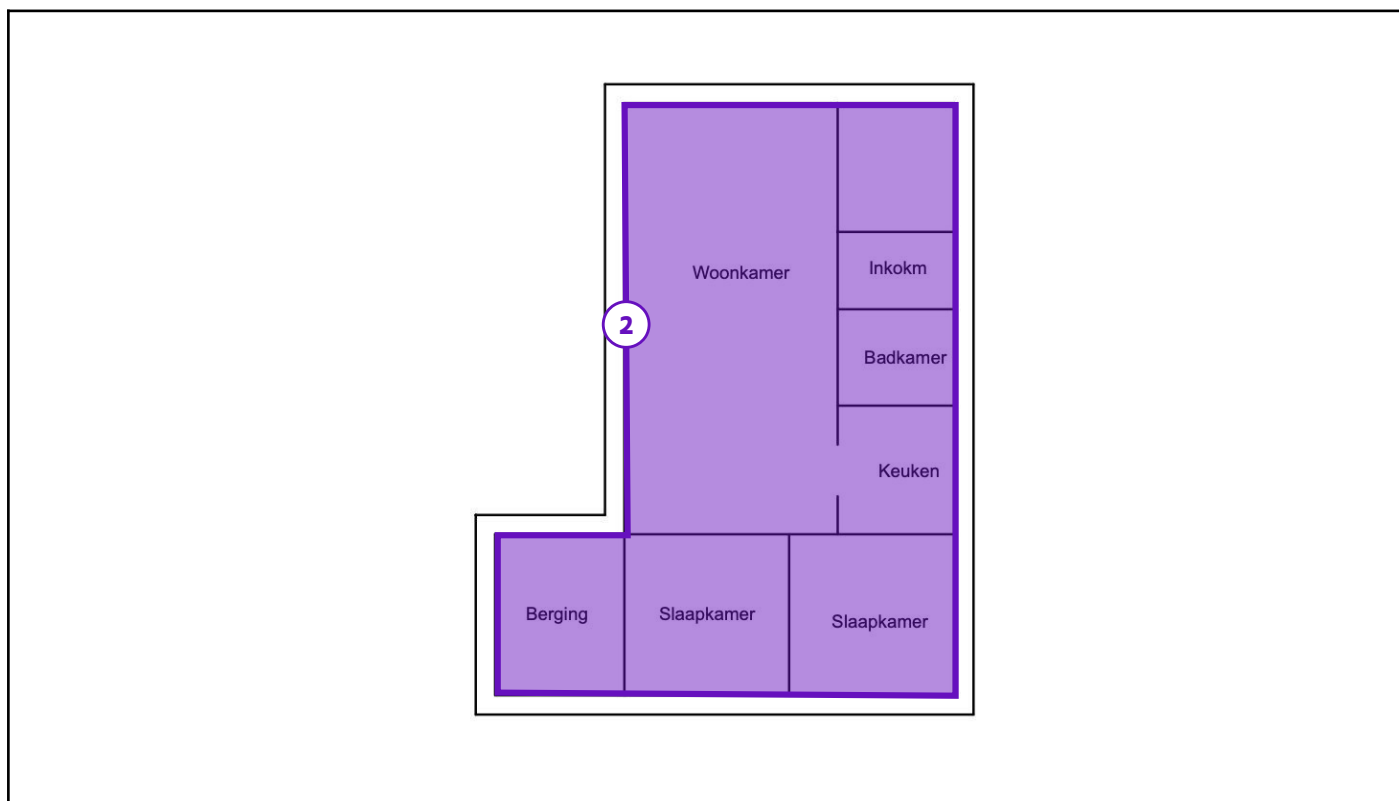
Plan 1.2: Plafond

Beschrijving	Type	Actie
2. Plafonds bestaande uit voorzetpanelen	Advies	-

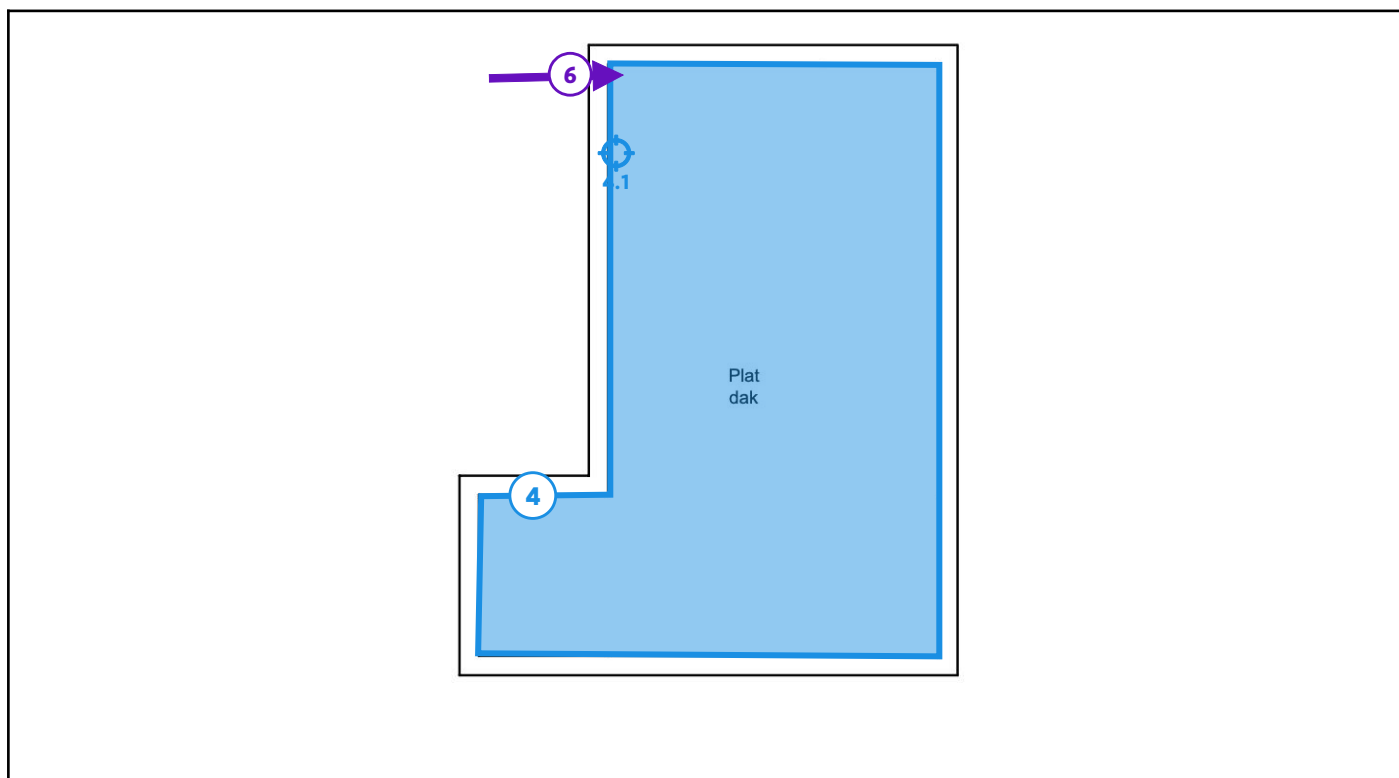
Plan 1.3: Dak

Beschrijving	Type	Actie
4. Roofing	Geen asbest	-
4.1 Code: MM02	Puntmonster	-
6. Rookgaskanaal (niet verdacht)	Overige ruimte of materiaal	-

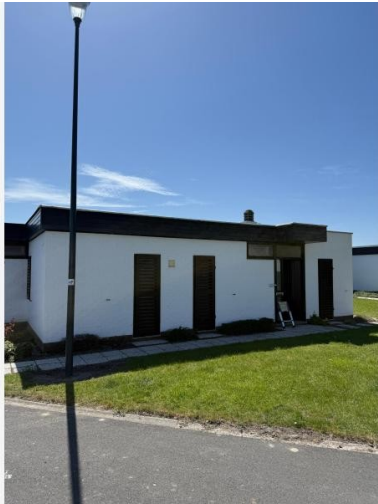
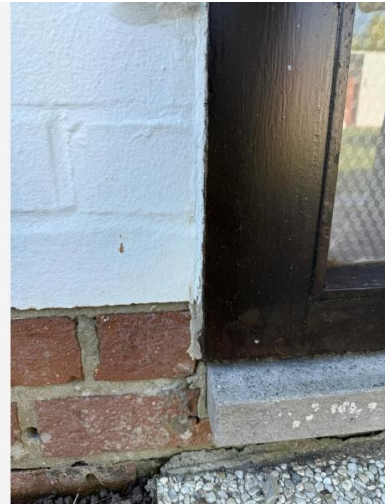
Het asbestmateriaal valt onder de mijlpaal van 2040.

Activiteiten in een normaal gebruik die aanleiding kunnen geven tot blootstellingsrisico's

Elke activiteit die kan leiden tot het verstoren van de toepassing kan resulteren in een vrijgave van asbestvezels die zich kunnen verspreiden doorheen de nabije omgeving via luchtverplaatsing en via vasthechting aan kledij.

Eindbeoordeling materiaalrisico	Laag materiaalrisico en/of verlaagde kans op vezelvrijgave
---------------------------------	--

Gebondenheid	Categorie 1: hechtgebonden in oorsprong
Asbestsoort (vezeltype)	Amfibool aanwezig, uitgezonderd crocidoliet
Asbestconcentratie	Laag (< 50%)
Afschermingsgraad van het gehele materiaal	Geheel of deels vrij aan de buitenlucht, maar geen contact met binnenlucht
Toestand van het materiaal	Licht beschadigd, licht verweerd. Intacte calciumsilicaatplaat of materiaal met categorie 3-gebondenheid

Beschrijving	Mastiek
Omgeving	Binnen
Primaire drager	Wandopening verticaal (raam, deur, ...)
Asbestmateriaal	In-situ afwerkingslagen - Pasta, stopverf, voegsel, stopsel, vulsel, mastiek, katten, ...
Bindmiddel van asbestmateriaal	Kitten, mastiek, pasta
Gebondenheid op basis van bindmiddel	Hecht
Hoeveelheid (lengte - aantal)	<ul style="list-style-type: none">• 23,00 m - 1 stuk
Totale lengte	23,00 m
Eenvoudig bereikbaar	Ja
Bevestigingswijze	<ul style="list-style-type: none">• Verlijmd, ingegoten, versmeerd
Identificatiemethode	De asbestdeskundige gebruikt een bestaande laboanalyse als bewijsdocument met bevestiging door vaststelling en expertise.
Destructieve handeling voor identificatie	Nee
Opmerking	De hoeveelheid is een zo nauwkeurig mogelijke opmeting. Hieraan kunnen evenwel geen rechten worden ontleend.

- Zorg voor een veilig beheer. Vermijd het beschadigen van het asbestmateriaal. Controleer de toestand jaarlijks op wijzigingen.

- Eenvoudige handelingen: mag via doe-het-zelf of door werknemer(s) met opleidingsattest eenvoudige handelingen
Deze toepassing kan door een aannemer die over een opleidingsattest eenvoudige handelingen beschikt of door een particulier (doe-het-zelf), verwijderd worden indien er geen verhoogd risico op vrijgave van asbestvezels (max. concentratie 0,01 vezels/cm³ - CODEX Art. VI.3-54) ontstaat en de toepassing voorafgaand wordt gefixeerd/bevochtigd; de individuele elementen zonder machinale werktuigen (boormachine, slijpschijf, hogedrukreiniger,...) en zonder breken of gooien een voor een losgemaakt worden; en ten slotte dubbel en luchtdicht verpakt weggevoerd worden naar een erkend afvalpunt (recyclagepark).

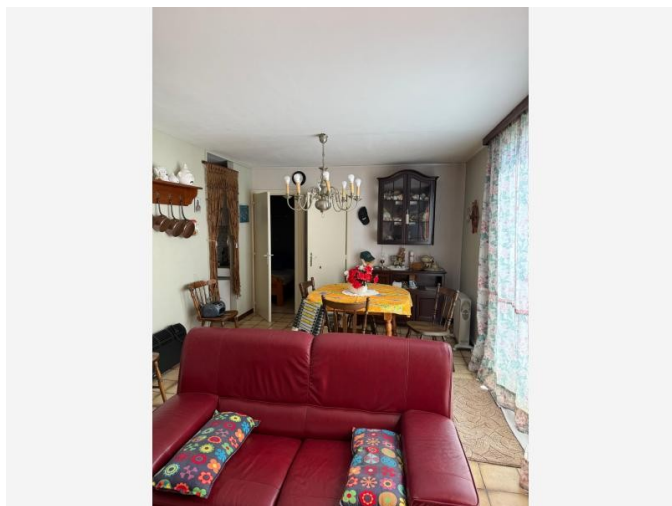
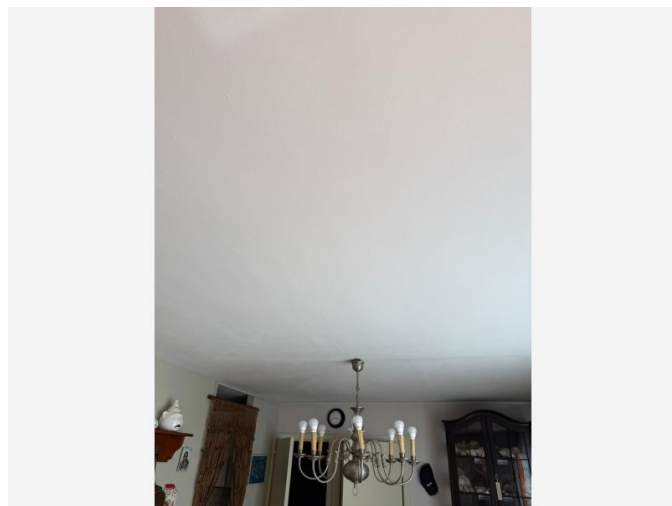
De plafonds werden afgewerkt met niet-asbestverdachte voorzetpanelen die inspectie van de bedekte structuur (opbouw, pleisterwerk) verhinderen.

Basis voor advies	De asbestdeskundige beoordeelt het materiaal als niet-asbestverdacht.
Primaire drager	Plafond

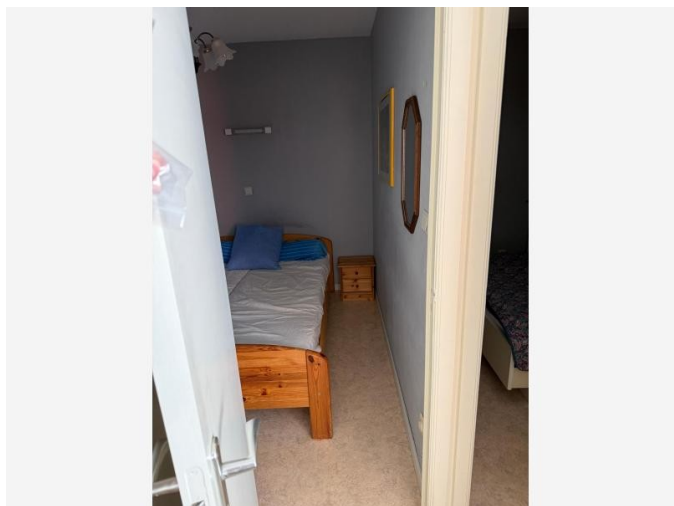
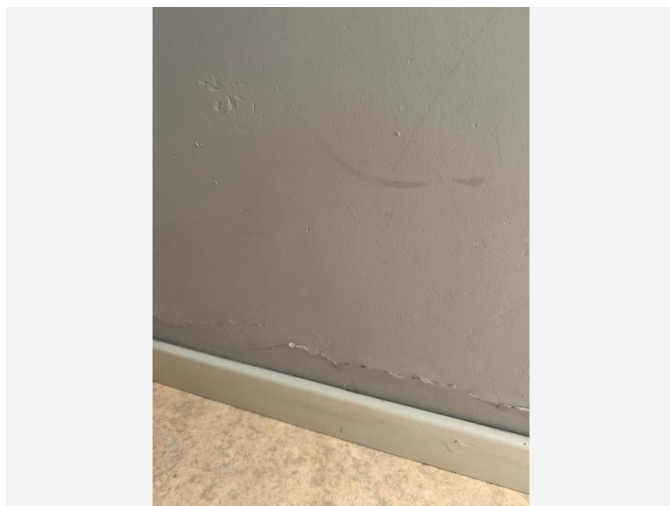
Fiche 3: Pleisterwerk wanden

Geen asbest

#	Type	Referentie	Resultaat
3.1	Mengmonster	MM01	Geen asbest

Beschrijving	Pleisterwerk wanden
Omgeving	Binnen
Primaire drager	Binnenwand
Bindmiddel van materiaal	Gips - kalk
Gebondenheid op basis van bindmiddel	Niet-hechtgebonden
Hoeveelheid (oppervlakte - dikte - aantal)	• 200,00 m ² - 1,00 cm - 1 stuk
Totaal volume	2,00 m ³
Identificatiemethode	Een monstername door de asbestdeskundige met laboanalyse door een asbestlabo.
Destructieve handeling voor identificatie	Nee
Opmerking	De hoeveelheid is een zo nauwkeurig mogelijke opmeting. Hieraan kunnen evenwel geen rechten worden ontleend. Waar mogelijk, wordt staalname uitgevoerd conform het inspectieprotocol: in een droge ruimte zoals een slaapkamer, in een natte ruimte zoals een keuken of badkamer, in een traphal en in een stookruimte.

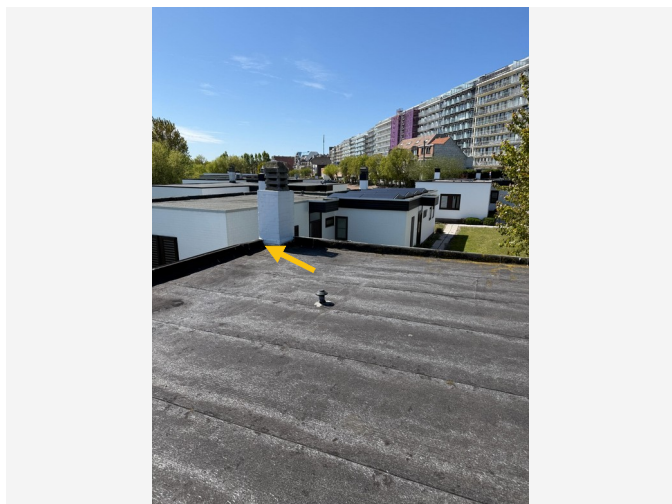
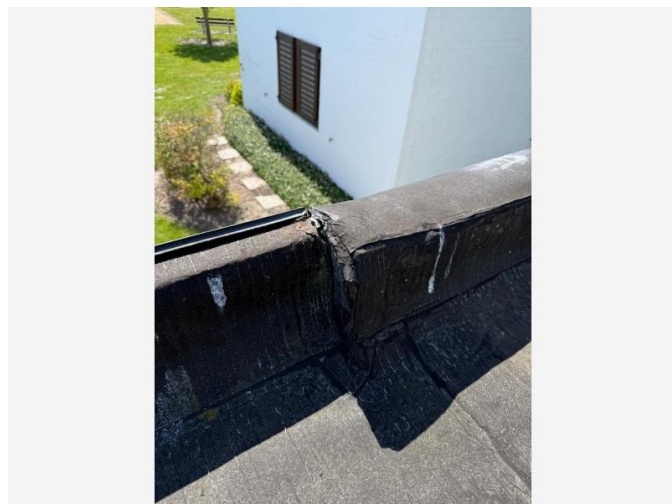
Fiche 4: Roofing

Geen asbest

#	Type	Referentie	Resultaat
4.1	Puntmonster	MM02	Geen asbest

Beschrijving	Roofing
Omgeving	Buiten
Primaire drager	Plat dak
Bindmiddel van materiaal	Bitumen (roofing, teer, asfalt)
Gebondenheid op basis van bindmiddel	Hecht
Hoeveelheid (oppervlakte - aantal)	<ul style="list-style-type: none">• 50,00 m² - 1 stuk
Totale oppervlakte	50,00 m ²
Identificatiemethode	Een monstername door de asbestdeskundige met laboanalyse door een asbestlabo.
Destructieve handeling voor identificatie	Nee
Opmerking	Staalname tot op de eventuele onderliggende lagen is niet mogelijk zonder uitbreiding naar een destructief onderzoek.

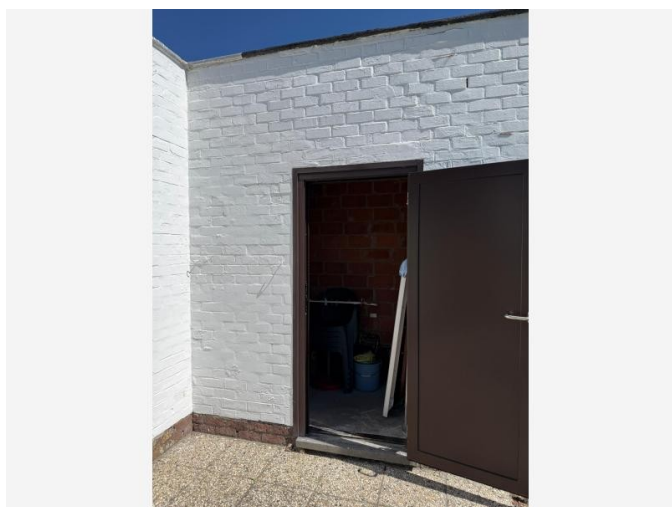
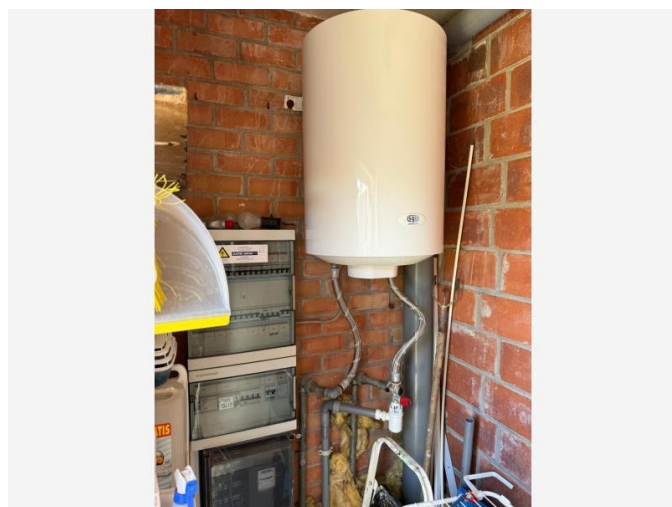
Beschrijving	Notitie	Terug te vinden op plannen
Fiche 5: CV-ketel (niet verdacht)	De CV-ketel (dichtingen, isolerend materiaal) is niet asbestverdacht.	Plan 1.1: Bungalow

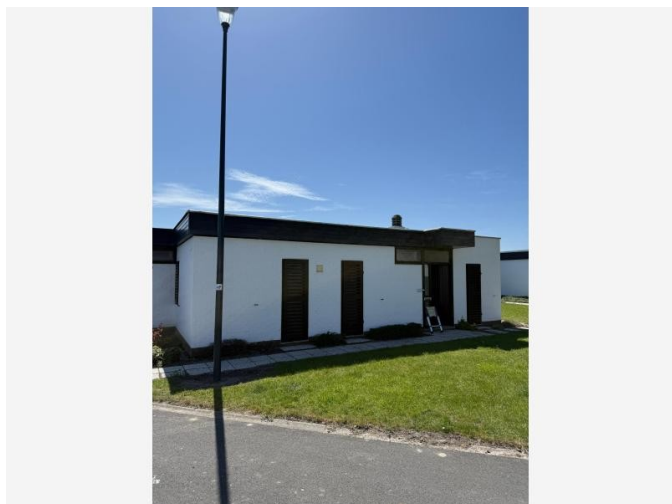
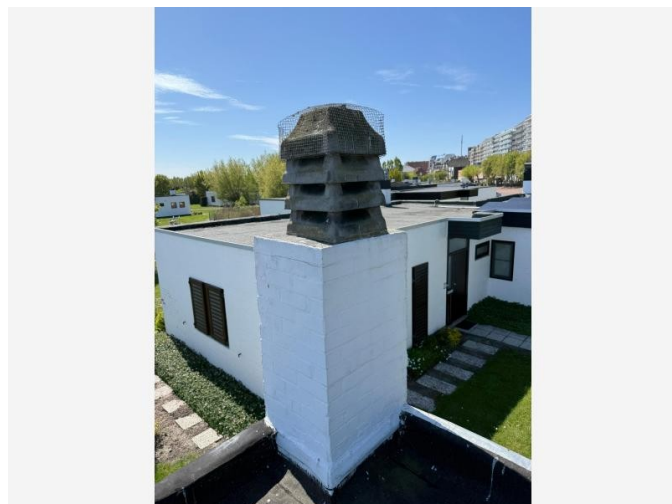
Beschrijving	Notitie	Terug te vinden op plannen
Fiche 6: Rookgaskanaal (niet verdacht)	De schoorsteen is niet-asbestverdacht, echter kan er in de koker wel asbestverdachte buizen zitten. Dit was niet zichtbaar, controleer wanneer deze toepassing eenvoudig bereikbaar wordt.	Plan 1.1: Bungalow Plan 1.3: Dak
