# Asbestinventarisatattest

Duinenweg 539\_245, 8430 Middelkerke

Attestnummer : 20250316-000165.000

Uitgegeven op : 16.03.2025

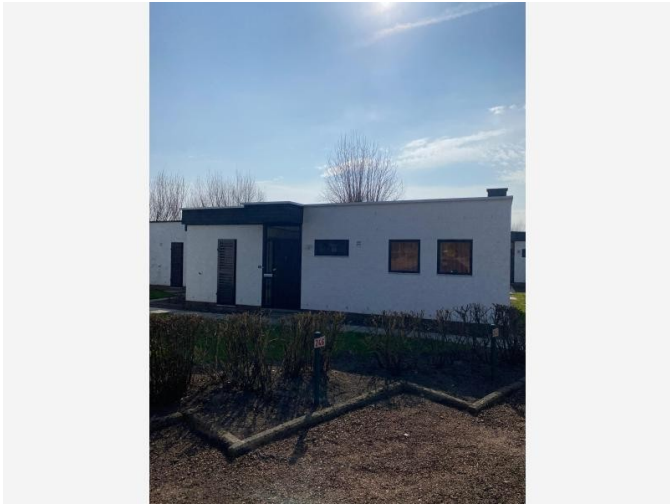
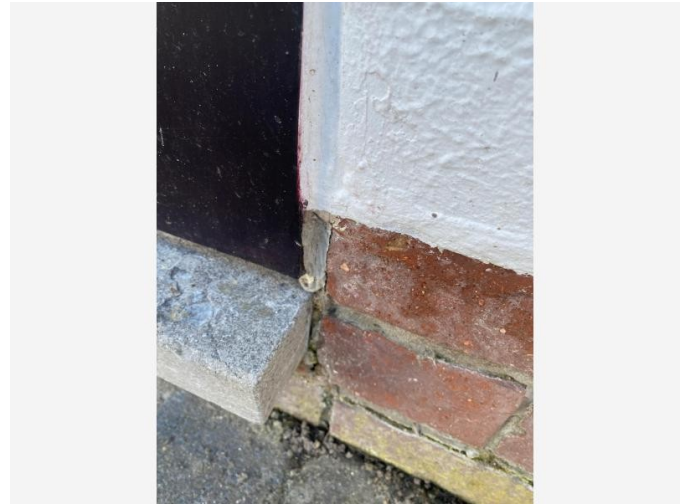
Het asbestmateriaal valt onder de mijlpaal van 2040.

| Eindbeoordeling materiaalarisico | Laag materiaalarisico en/of verlaagde kans op vezelvrijgave |

| Asbestsoort (vezeltype) | Alleen chrysotiel |
| Toestand van het materiaal | Licht beschadigd, licht verweerd. Intact calciumsilicaatmateriaal of categorie III 'gebondenheid' |

| Beschrijving | Mastiek ramen |

- Zorg voor een veilig beheer en verwijder dit asbestmateriaal wanneer het bij werken eenvoudig bereikbaar wordt. Controleer de toestand jaarlijks op wijzigingen.

- Eenvoudige handelingen: enkel door erkend asbestverwijderaar  
Ik adviseer als deskundige om de verwijdering te laten uitvoeren door een erkende asbestverwijderaar. Dit garandeert de veiligheid van zowel de bewoners als de burens.

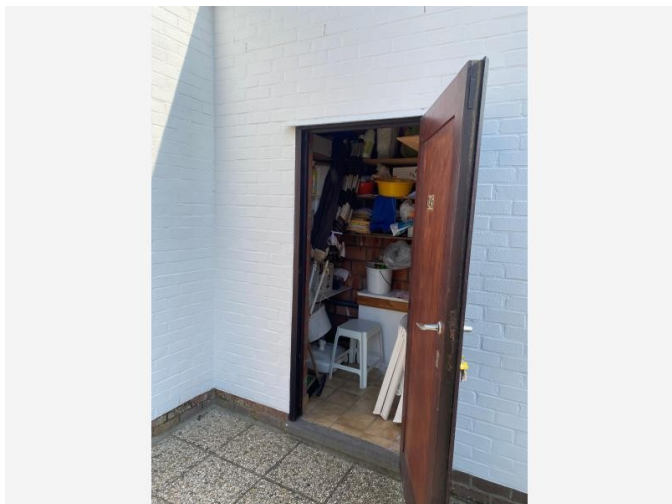
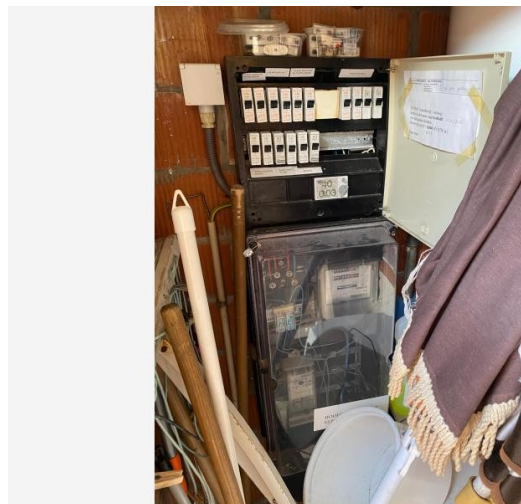
Het asbestmateriaal valt onder de mijlpaal van 2040.

| Eindbeoordeling materiaalrisico | Laag materiaalrisico en/of verlaagde kans op vezelvrijgave |

| Asbestsoort (vezeltype) | Crocidoliet aanwezig |
| Toestand van het materiaal | Onbeschadigd, niet verweerd |

| Beschrijving | Bakeliet |

- Zorg voor een veilig beheer. Vermijd het beschadigen van het asbestmateriaal. Controleer de toestand jaarlijks op wijzigingen.
- Voer bijkomende staalname(s) uit.

- Eenvoudige handelingen: mag via doe-het-zelf of door werknemer(s) met opleidingsattest eenvoudige handelingen  
Raadpleeg de actuele wetgeving op de website van OVAM. Onder strikte voorwaarden kan het eventueel toegestaan zijn om deze toepassing zelf te verwijderen. Bij twijfel wordt echter sterk aangeraden om een erkende asbestverwijderaar te raadplegen. Zorg er bovendien voor dat u zich goed informeert via de websites van OVAM en andere officiële bronnen over de vereiste persoonlijke beschermingsmaatregelen en de richtlijnen voor het veilig verwijderen van asbest.

Houd er rekening mee dat deze toepassingen vaak onder spanning staan. Het is daarom aan te raden om ook een elektricien te raadplegen, aangezien het werken aan of verwijderen van deze toepassingen specifieke technische kennis vereist.

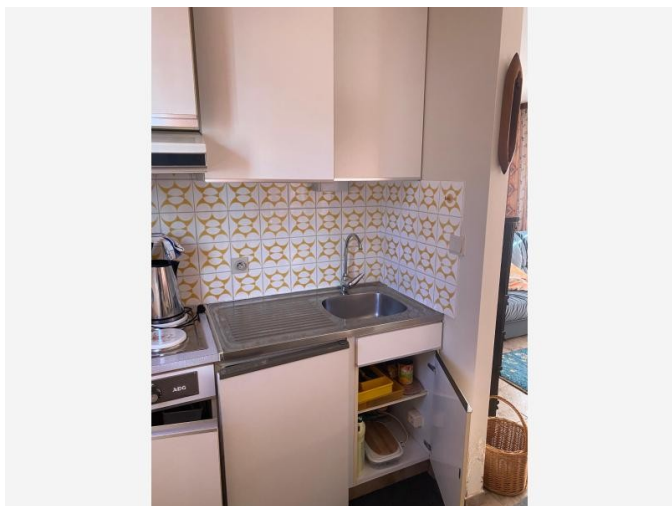
Mogelijks zijn de faiencen aangebracht met een zwarte asbesthoudende lijm, indien dit blijkt bij verwijdering; voer bijkomende staalnames uit.

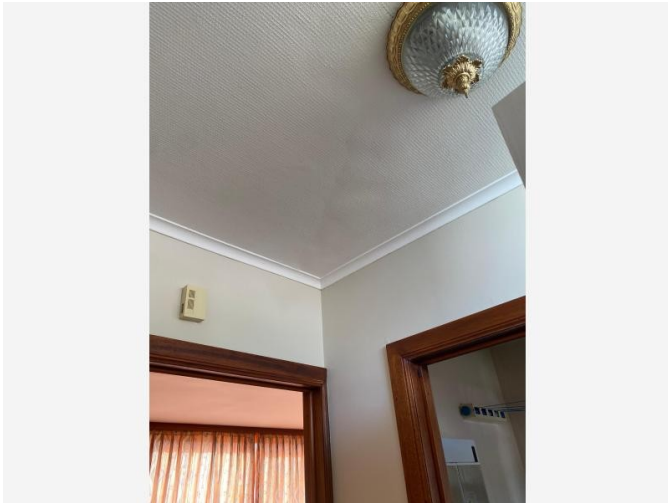
Er werd een vals plafond aangebracht. Als deskundige kan ik geen uitspraak doen over eventuele asbestverdachte toepassingen die aanwezig zijn of verborgen zitten achter dit plafond. Bij renovaties, sloop of verbouwingen is het aan te raden een destructieve asbestinventaris op te stellen voor deze ruimtes.

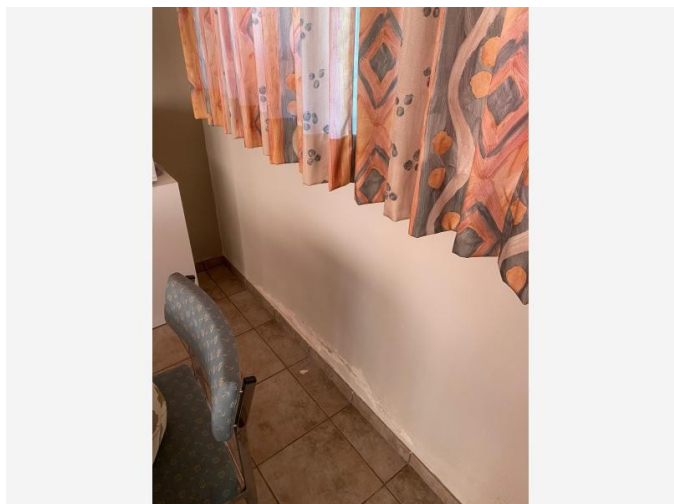
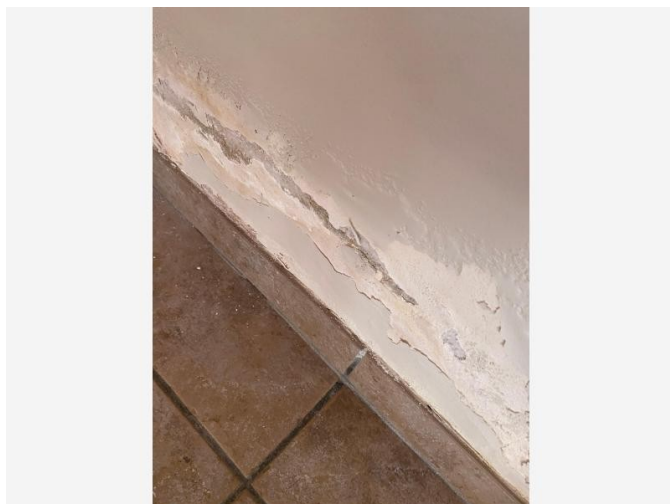
## Fiche 5: Pleisterwerk muren

Geen asbest

| # | Type | Referentie | Resultaat |
|---|---|---|---|
| 5.1 | Mengmonster | M01 | Geen asbest |

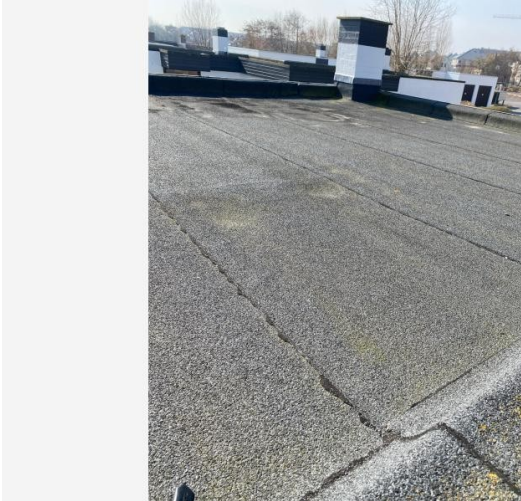
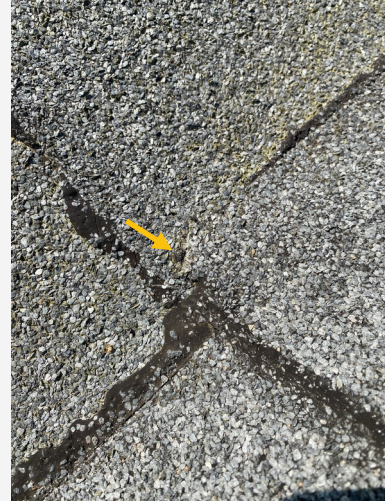
## Fiche 6: Roofing plat dak

Geen asbest

| # | Type | Referentie | Resultaat |
|---|---|---|---|
| 6.1 | Puntmonster | MM02 | Geen asbest |

| Opmerking | Deze oppervlakte, volumes en gewichten zijn niet gemeten, maar geschat op basis van een benadering van de aanwezige roofing (de opgegeven hoeveelheden mogen niet gebruikt worden als maatstaf voor heffingen). Om gevolgschade en lekkages te voorkomen en niet destructief te werk te gaan, is alleen de toplaag bemonsterd. We kunnen geen uitspraak doen over de onderliggende lagen. Bij renovatie of sloop dient er een destructief onderzoek uitgevoerd te worden van de roofing. |
